AVALIAÇÃO DAS ÁREAS PERMEÁVEIS COMO SUBSÍDIO AO PLANEJAMENTO DE ÁREAS VERDES URBANAS DE UMUARAMA – PR

EVALUATION OF PERMEABLE AREAS AS SUBSIDY FOR THE PLANNING OF URBAN GREEN AREAS IN UMUARAMA – PR

HÜLSMEYER, A. F.; SOUZA, R. C. A. Avaliação das áreas permeáveis como subsídio ao planejamento de áreas verdes urbanas de Umuarama – PR. *Akrópolis*, Umuarama, v. 15, n. 1 e 2, p. 49-59, jan./jun. 2007.

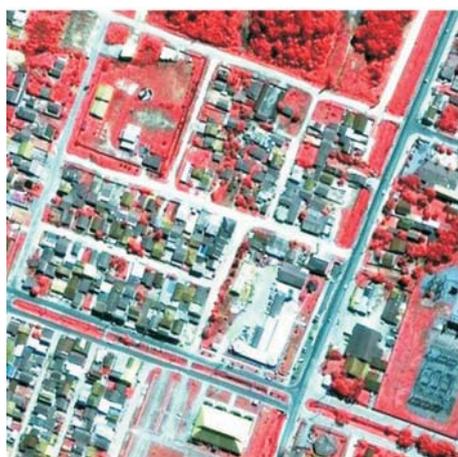
Figura 1 - Imagem do satélite Ikonos em Caioabá – PR, com bandas originais em GeoTiff. (Fonte: Cavassim, 2004)

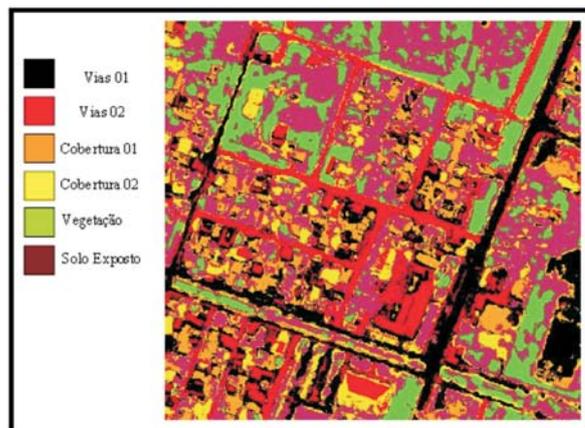
Figura 2 - Imagem classificada com a detecção automática do uso do solo das suas respectivas áreas. (Fonte: Cavassim, 2004)

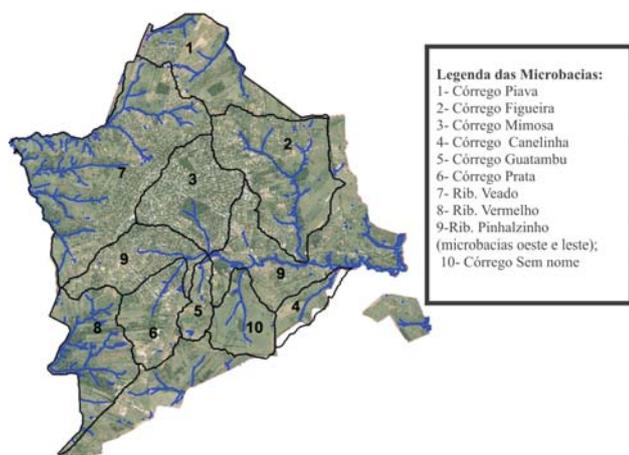
Figura 03 - Subdivisão da macrozona urbana de Umuarama em 10 microbacias de 1ª e 2ª ordens. (Fonte: LAGG, 2006)

Inicialmente, a macrozona urbana de Umuarama foi subdividida em 10 microbacias de 1ª e 2ª ordem, através dos divisores de água apresentados pela topografia da área urbana (Figura 03). Uma bacia hidrográfica contribuinte de um sistema de drenagem urbano define-se por limitações topográficas (VILLELA, apud GUAZZELLI, 2001).

Foram delimitadas e analisadas as seguintes Microbacias: Córrego Figueira, Córrego Mimosa, Córrego Canelinha, Córrego Guatambu, Córrego Prata, Ribeirão do Veado, Ribeirão Vermelho e Ribeirão Pinhalzinho (subdividido em duas microbacias: oeste e leste).

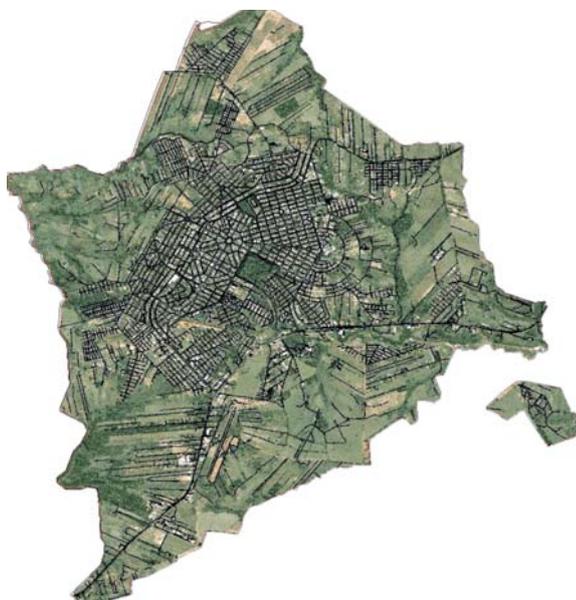
Figura 04 - Ocupação na macrozona urbana de Umuarama. (Fonte: LAGG, 2006)

O Córrego do Mimosa está inserido na região central da cidade e é facilmente perceptível a concentração de atividades antrópicas. Sua microbacia ocupa uma área total de 5.059.554,25 m², dentro dos parâmetros adotados nesta pesquisa (Figura 04).

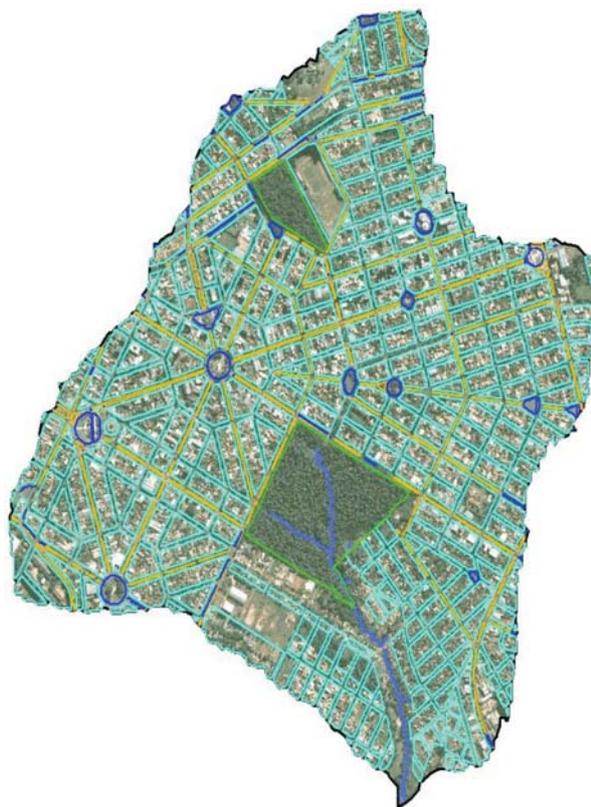
Figura 05 - Microbacia do Córrego Mimosa e a delimitação das Espaços livres públicos, lotes fechados e vias de circulação, para análises comparativas. (Fonte: LAGG, 2006)

Apartir dos dados apresentados na Tabela 01, observou-se que a porcentagem das praças, parques e canteiros centrais, considerada área permeável, é bastante reduzida quando comparada ao restante da área da microbacia. Isto apenas comprova o alto grau de impermeabilização desta região da cidade (Figura 05).

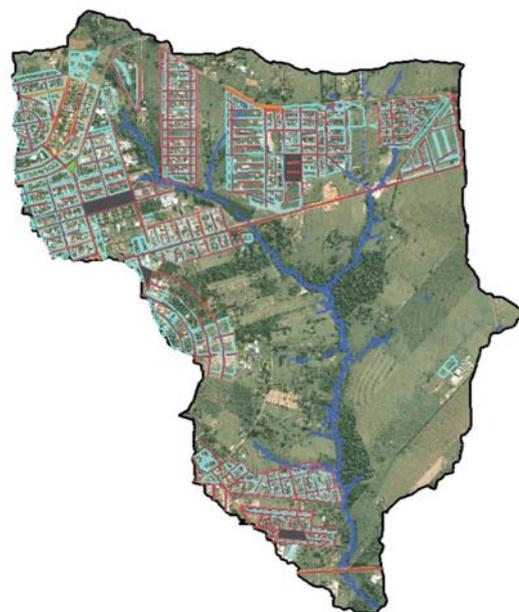
Figura 06 - Microbacia do Córrego Figueira e a delimitação dos Espaços livres públicos, lotes fechados e vias de circulação, para análises comparativas. (Fonte: LAGG, 2006)

A microbacia do Figueira ocupa uma área de 8.029.399,0 m², apresentando grande expansão imobiliária nos últimos anos (Figura 06). Até 2004, data dos dados utilizados, a microbacia ainda apresentava uma grande área permeável referente às glebas ainda não parceladas e loteadas. Mas este quadro vem sofrendo um grande alteração em virtude dos inúmeros loteamentos que se instalam dia a dia nesta área.

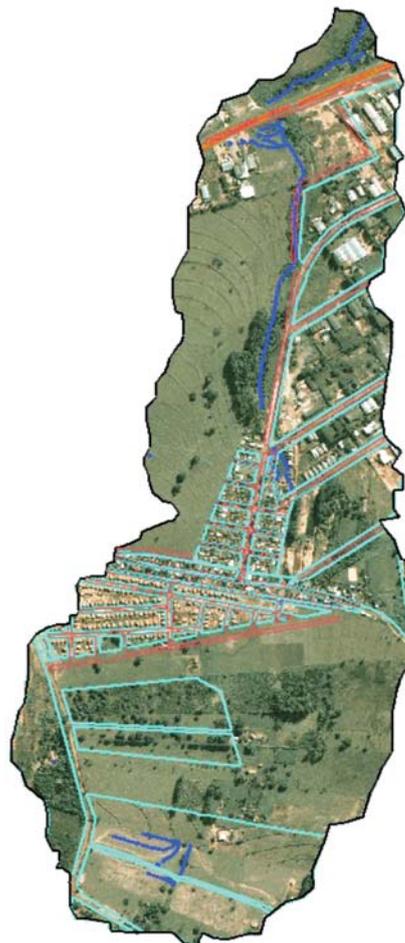
Figura 07 - Microbacia do Córrego Guatambu e a delimitação dos Espaços livres públicos, lotes fechados e vias de circulação, para análises comparativas. (Fonte: LAGG, 2006)

A microbacia do Guatambu está localizada na região centro-sul da macrozona urbana de Umuarama. Com uma área de 1.286.260,0 m², não apresenta ainda problemas com excesso de impermeabilização do solo, conforme dados da Tabela 08.

Entretanto, para uma área 583.689,0 m² de lotes urbanizados, não se tem nenhuma praça ou parque, restando apenas os canteiros centrais, que representam apenas 0,22% da área total. Portanto, as áreas permeáveis estão relacionadas quase que exclusivamente às áreas não urbanizadas ou, ainda, aos lotes fechados com baixa taxa de ocupação.

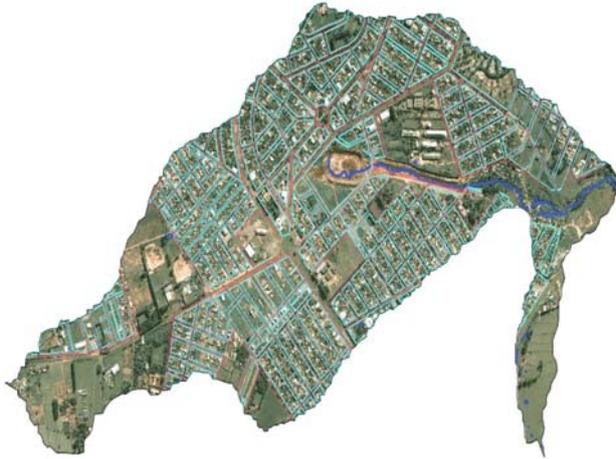
Figura 08 - Microbacia do Córrego Pinhalzinho, lado oeste, e a delimitação dos Espaços livres públicos, lotes fechados e vias de circulação, para análises comparativas. (Fonte: LAGG, 2006)

Assim como as microbacias do Mimosa e a do Figueira, a microbacia do Pinhalzinho Oeste está em uma das áreas mais densamente ocupadas da zona urbana de Umuarama. Com área total de 3.666.631,0

m², esta microbacia ainda apresenta uma grande área de glebas não parceladas, o que representa áreas não impermeabilizadas. Segundo a Tabela 10, 51,25 % da área da microbacia é permeável, mas isso não foi suficiente para impedir problemas graves com erosão.

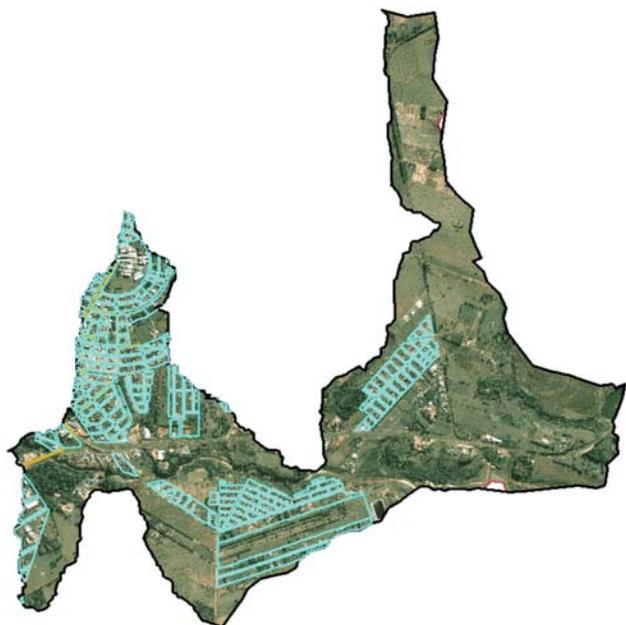
Figura 09 - Microbacia do Córrego Pinhalzinho, lado leste, e a delimitação das Espaços livres públicos, lotes fechados e vias de circulação, para análises comparativas. (Fonte: LAGG, 2006)

A microbacia referente ao Ribeirão Pinhalzinho, na sua face leste, é bem menos ocupada do que sua versão da face oeste (Figura 09). A concentração urbana acontece na área próxima à Av. Tiradentes. Apesar das suas dimensões, grande parte desta microbacia possui características de área rural, com muitas glebas não urbanizadas (Tabela 11):

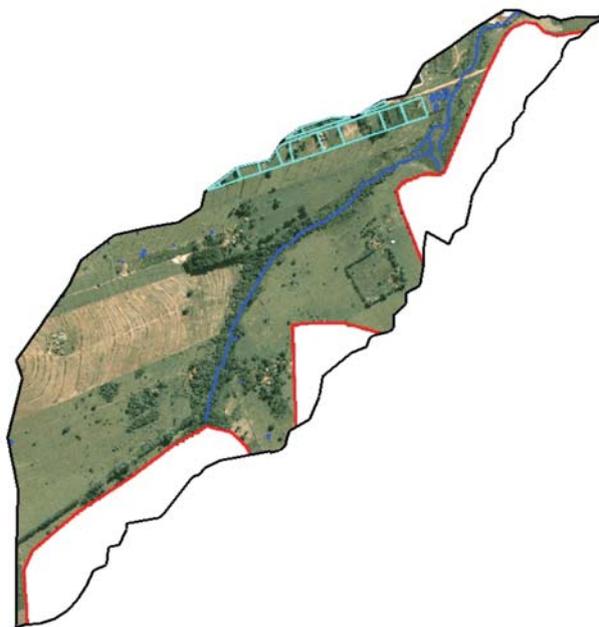
Figura 10 - Microbacia do Córrego Canelinha e a delimitação dos Espaços livres públicos, lotes fechados e vias de circulação para análises comparativas. (Fonte: LAGG, 2006)

A microbacia do Canelinha praticamente não sofreu urbanização, conservando suas características

de zona rural. Da área total de 1.539.750,0 m², apenas 58.646,0 m², ou seja, 3,8 % da sua área é ocupada por loteamentos (Tabela 14).

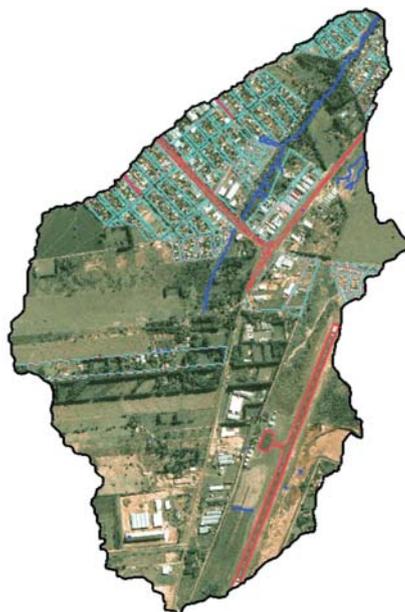
Figura 11 - Microbacia do Córrego Prata e a delimitação das Espaços livres públicos, lotes fechados e vias de circulação, para análises comparativas. (Fonte: LAGG, 2006)

A microbacia do Córrego do Prata está localizada em uma área primordialmente industrial. Mesmo assim, possui ainda uma grande área permeável relacionada às áreas não urbanizadas ou aos lotes com baixa taxa de ocupação.

Da área total de 3.353.188,0 m², 629.258,0 m² estão relacionados aos lotes fechados, ou seja, apenas 18,76% de ocupação. Entretanto, não existem nem praças e nem parques na área da microbacia, demonstrando que nem sempre a presença de áreas permeáveis significa a existência de espaços livres

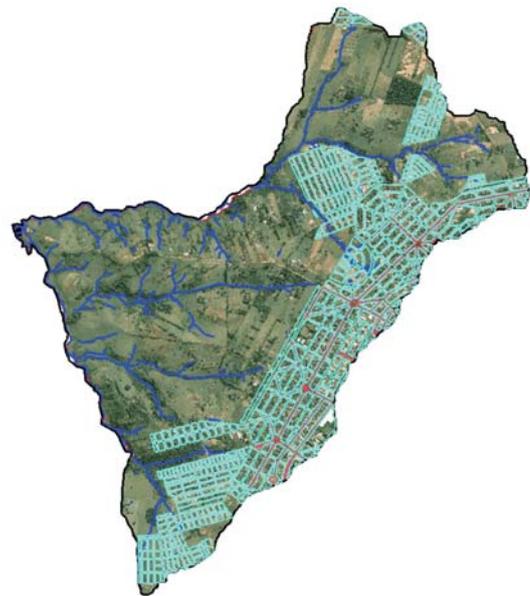
Figura 12 - Microbacia do Córrego do Veado e a delimitação das Espaços livres públicos, lotes fechados e vias de circulação, para análises comparativas. (Fonte: LAGG, 2006)

A microbacia do Córrego do Veado possui dimensões bastante significativas e está localizada na região noroeste da macrozona urbana de Umuarama. Esta microbacia coincide com uma grande cabeceira de

drenagem, como pode ser facilmente observado pelo grande número de pequenos afluentes (Figura 12).

Da sua área total de 13.455.598,0m², 44,43% ou 5.978.734,0m² referem-se a lotes fechados. Ou seja, sua porção leste está bastante ocupada. Com as recentes alterações no plano diretor da cidade, que está tornando menos restritiva a ocupação desta região da cidade, a tendência é aumentar cada vez mais sua densidade urbana.

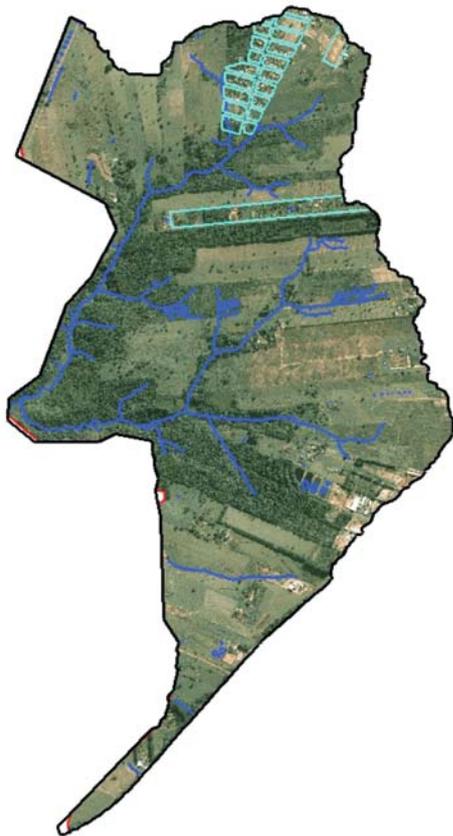
Figura 13 - Microbacia do Córrego Vermelho e a delimitação das Espaços livres públicos, lotes fechados e vias de circulação, para análises comparativas. (Fonte: LAGG, 2006)
