## FRATURA DE IMPLANTE DENTÁRIO: RELATO DE CASO

GUSMÃO, B. M.; DOMENE, L. H.; MARSON, G. B. de. O. Fratura de implante dentário: relato de caso. **Arquivos de Ciências da Saúde da UNIPAR**. Umuarama. v. 26, n. 3, p. 901-909, set./dez. 2022.

## DENTAL IMPLANT FRACTURE: CASE REPORT

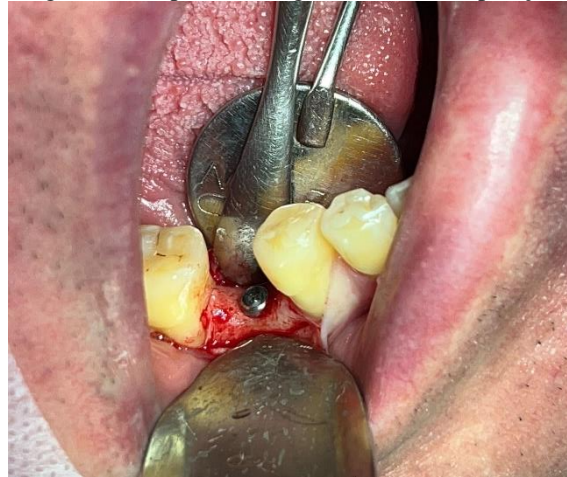
Figura 02- Implante hexágono externo em posição

Inicialmente foi proposto dois planos de tratamento: o primeiro utilizando ultrassom para a remoção do fragmento e o segundo utilizando a técnica com endofrost para contração do metal a fim de facilitar a remoção do implante, porém ambos sem sucesso pelo fato do implante ser bem antigo.

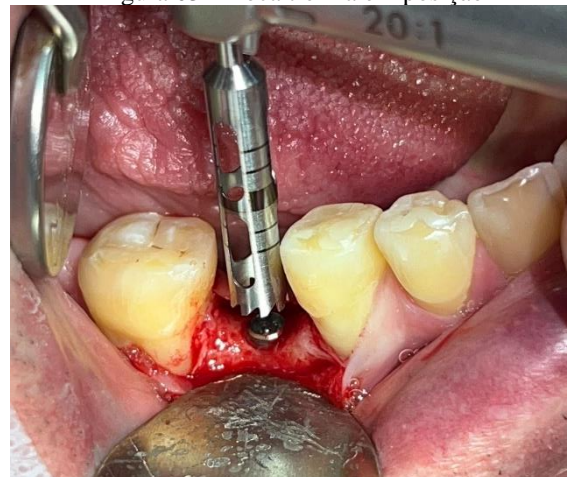
No primeiro momento foi utilizada a broca trefina a fim de reduzir a resistência da cortical óssea em volta do fragmento e facilitar sua remoção, já que o implante estava osseointegrado.

Figura 03- Broca trefina em posição

Logo após, foi utilizado a chave retriever da Neodent® que realiza um contra torque, tendo o seu encaixe no próprio implante, rompendo a osseointegração. Após a remoção do implante foi realizada a lavagem do alvéolo com soro fisiológico e feita nova instrumentação na parede mesial com broca lança e brocas 2 e 3,5, realizando a perfuração da parede mesial do alvéolo e instalando o

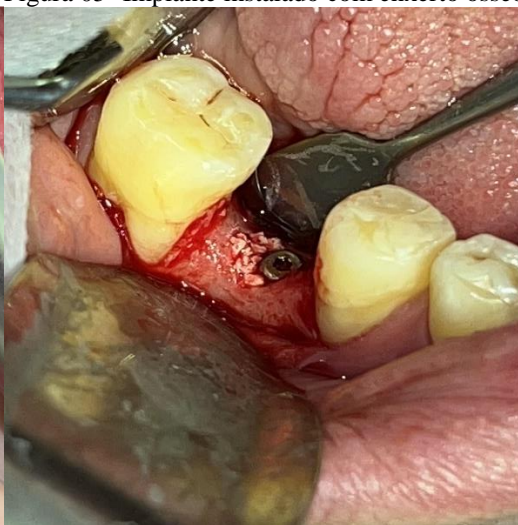
Figura 05- Implante instalado com enxerto ósseo

O plano de tratamento final proposto foi a remoção cirúrgica do implante fraturado e instalação de um novo implante no local associado a enxerto ósseo. No momento da cirurgia foi utilizado a técnica anestésica alveolar inferior, realizando uma incisão do tipo envelope na região do 47 a 45 rebatendo o retalho.
