AVALIAÇÃO DA INSOLAÇÃO NO AMBIENTE CONSTRUÍDO: CLÍNICA PULSAR - UMUARAMA

RESUMO: Este estudo compreende a escolha do edifício, análise do ambiente, escolha do ambiente a intervir, elaboração de propostas de intervenção para melhoria da iluminação natural do ambiente e exercícios realizados em laboratório para análise de aplicabilidade da proposta de intervenção no edifício utilizando-se de maquetes e do simulador de iluminação - heliodon.

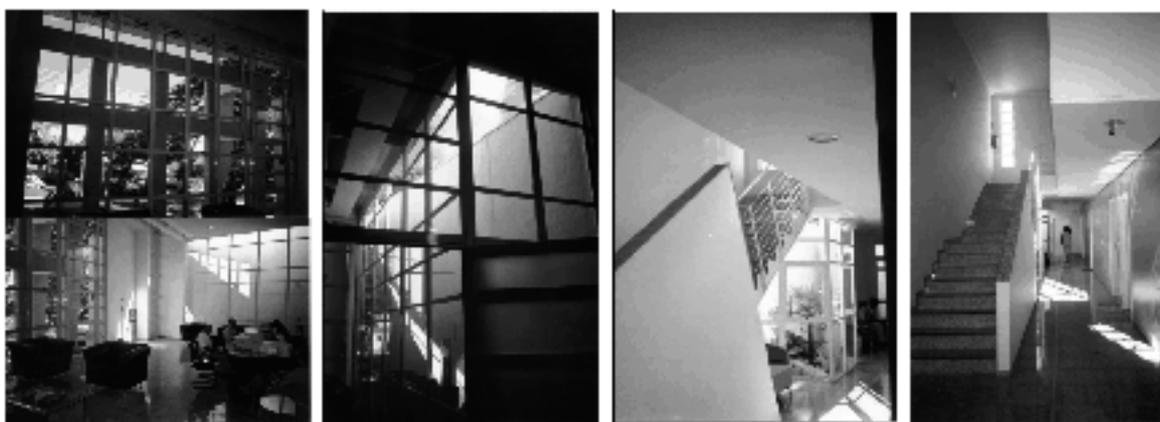
Figura 2 - Fotos do pavimento térreo detalhes da recepção, jardim de inverno e circulação

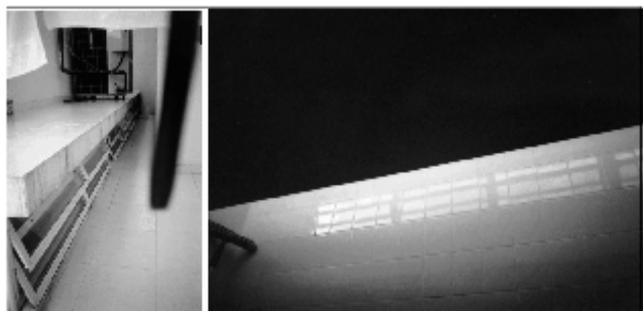
Nas fotos a seguir procuramos mostrar o efeito da iluminação natural, primeiramente pela captação no pavimento superior e posteriormente o resultado no pavimento térreo (copa), onde a iluminação é refletida nos revestimentos cerâmicos. Observa-se que no pavimento superior no local onde é captada a iluminação, numa área de serviços, existem objetos temporários (roupas) que reduzem a insolação conforme a densidade de peças. Obs.: Estas fotos foram realizadas entre as 16 e 17 horas do dia 10 de março de 2003.

Figura 2 - Sistema de iluminação natural da copa

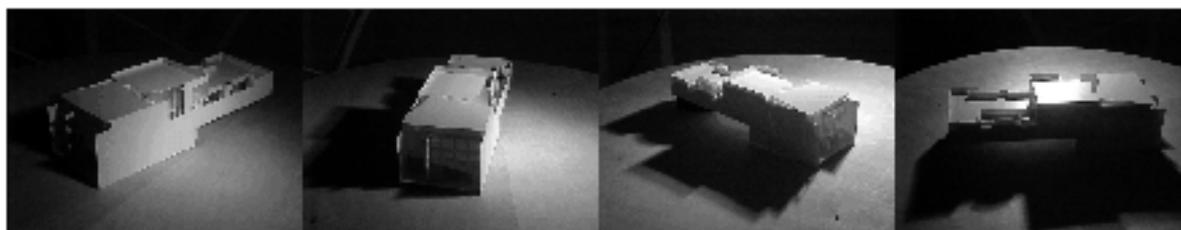
Situação Atual - A maquete volumétrica foi confeccionada com PVC na cor branca em escala 1:125. Durante a confecção foi dado ênfase para as aberturas, uma vez que o trabalho retrata a “avaliação da insolação e sua geometria no ambiente construído”, o que nos levou a dar prioridade para as janelas e painéis em esquadrias de alumínio e vidro. Ao utilizarmos o PVC na cor branca procuramos representar, principalmente a tonalidade de cores utilizadas no edifício que possui quase que sua totalidade em pintura em látex PVA na cor branca. As simulações realizadas no *Simulador de insolação - heliodon* foram feitas considerando um azimute de 24° e nos horários 09:00, 12:00 e 15:00 horas. A maquete foi posicionada no rumo 31,63° NW para realização das fotografias, representando a posição real no local do edifício com base no projeto.

Figura 4 - Simulação de insolação das 09:00 horas - heliodon – maquete da situação atual

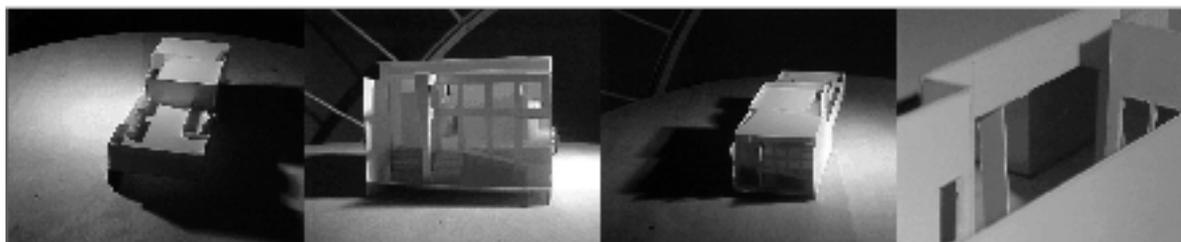
Figura 5 - Simulação de insolação das 09:00h – heliodon – com detalhe da abertura mostrando a iluminação no interior do edifício.

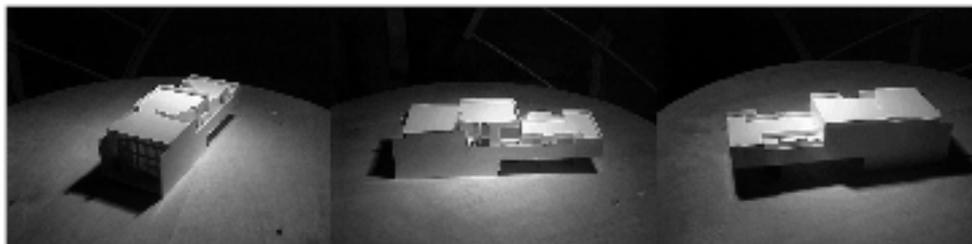
Figura 7 - Simulação de insolação as 15:00 horas – heliodon – detalhe da iluminação

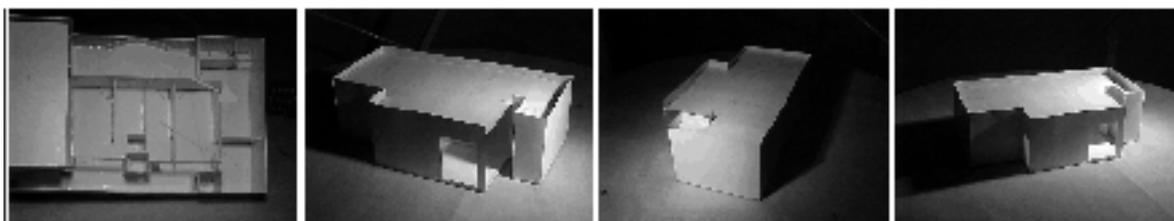
Figura 8 - Demonstração em maquete volumétrica da área a intervir.

para que propuséssemos uma intervenção nas salas situadas ao fundo do edifício, mais precisamente na sala de exames do Dr. Tony.

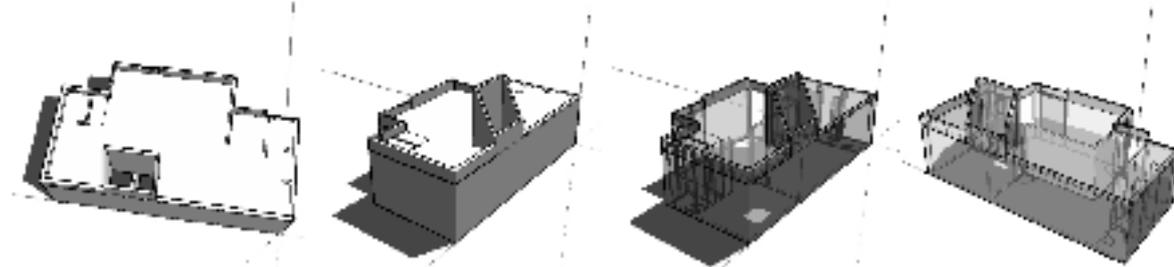
A Proposta de Intervenção nº 1 surgiu da idéia de melhorar a iluminação das salas utilizando-se de algum sistema de iluminação natural, sem que viesse a causar prejuízo ao ambiente em suas dimensões e formas. Assim só nos restou trabalhar com modificações na parte da cobertura, alterando a laje e o telhado de tal forma que permitíssemos maior incidência de iluminação natural. Com base nisso surgiu a primeira idéia, que foi a de efetuar um “corte” na laje, com dimensão de 2 x 1 metros, sendo 1 x 1 m para cada um dos ambiente, sem modificar a parede que divide as duas salas, e elevando-se paredes periféricas a esse corte, criaríamos uma espécie de clarabóia (figura 9). No entanto, ao efetuarmos teste de insolação detectamos que a incidência de raios diretos em uma das

salas, colocava em risco o projeto, apesar de se obter uma boa iluminação natural, o resultado obtido não foi satisfatório. Se adotássemos vidro opaco para fechamento da clarabóia, talvez a solução se adaptaria melhor ao objetivo. Porém, provocaria, da mesma forma, a realização de um caminho pela iluminância, estando, ora em determinado móvel, por exemplo uma escrivaninha, e outra em uma mesa, conforme a trajetória e giro da terra fosse ocorrendo nos horários do dia (figura 9). Para se evitar este tipo de problema, resolvemos abandonar, ou arquivar temporariamente a Proposta de Intervenção 1.

Figura 9 - Resultado da proposta de intervenção nº 1 – e o resultado indesejável

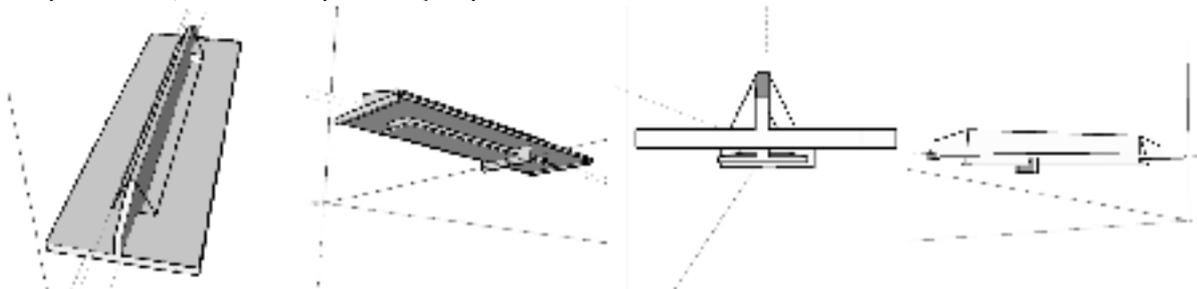
aproximava do nosso objetivo era um “T” invertido, elaborado na longitudinal das salas de forma a atender os dois ambientes, conforme mostramos nas figuras a seguir (os desenhos foram feitos com o Programa de maquete virtual SketchUp).

Figura 10 - Desenhos mostrando a proposta 2 “t invertido” através de quatro vistas

Proposta de Intervenção nº 2 - Diante da experiência anterior, já sabíamos que a próxima proposta não poderia ter a incidência direta de raios solares no ambiente. Partindo deste princípio, iniciamos um Blainstorming ou “toró de parpíte” entre os integrantes da equipe, onde se cogitou vários tipos de clarabóias, shads, mesa invertida, balcão, etc. Dentre as soluções apresentadas, concluímos que a solução que mais se

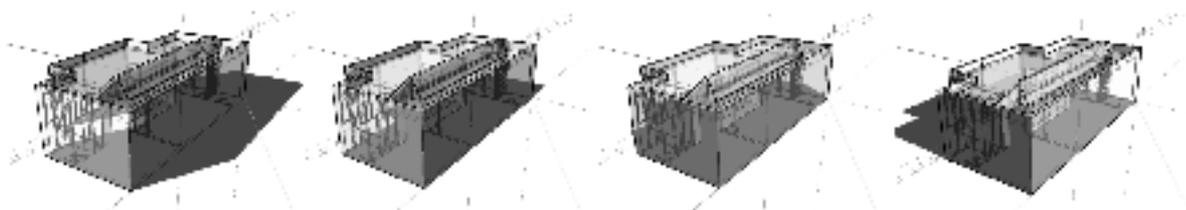
Na seqüência efetuamos simulação de insolação no computador, através do programa SketchUp, aplicando a insolação nos horários das 10, 12, 14 e 16 horas, tendo resultado

satisfatório, não apresentando nenhuma incidência de raios solares diretos nos ambientes.

Figura 11 - Simulação de insolação com o sistema instalado as 10, 12, 14 e 16 horas, respectivamente na ordem de seqüência da esquerda para a direita.

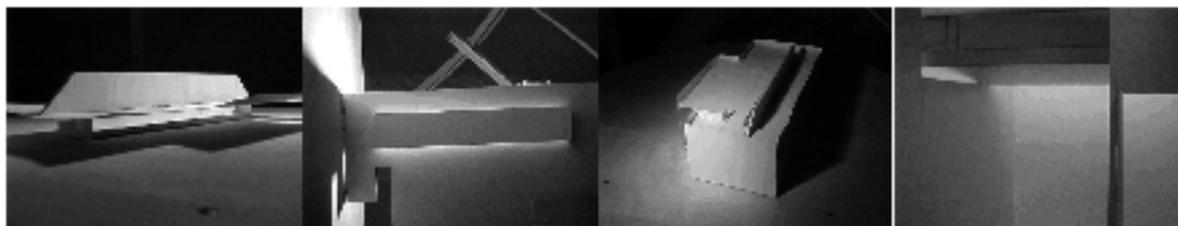
Figura abaixo podemos observar claramente o efeito produzido no teto pela iluminação natural refletida na base do “T” invertido, melhorando a iluminação do ambiente.

Figura 12 - Vista do efeito proporcionado pela intervenção em maquete – o sol reflete na parede da solução e transporta a luz para a parede lateral da sala melhorando a iluminação
