## RESTAURAÇÕES MISTAS: AMÁLGAMA - RESINA COMPOSTA

HOEPPNER, M.G.; CARDOSO, S.A.; KLEIN, A.L.L.; PFAU, E.A. Restaurações mistas: amálgama - resina composta. *Arq. Ciênc. Saúde Unipar*, 1 (1): 75-79, 1997

### MIXED RESTORATIONS: AMALGAM - COMPOSITE RESIN

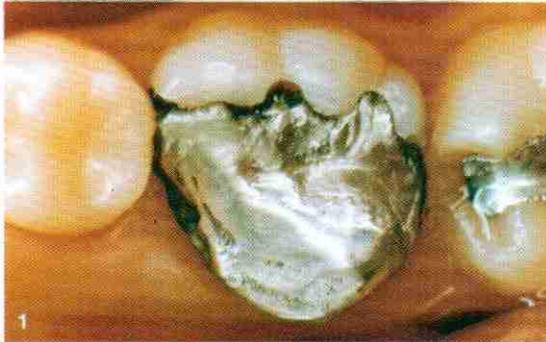
Paciente T.S.M., de 19 anos, procurou a clínica de Dentística Restauradora da Faculdade de Odontologia da UNIPAR - Umuarama, queixando-se de dor no primeiro molar inferior esquerdo e irritação gengival na região do mesmo. Como parte do primeiro atendimento, foi realizado tomada radiográfica e teste de sensibilidade térmica, para o qual o elemento dental respondeu positivamente (figura 1).

Frente à extensa restauração de amálgama que apresentava falhas de adaptação marginal e contorno excessivo na região lingual, fator esse indutor da alteração gengival, poderíamos optar pela utilização dos mais diferentes materiais, quer seja empregados de forma direta, como as restaurações de amálgama ou resina composta, ou mesmo de forma indireta, como *onlays* de resina ou porcelana. A escolha de um ou outro material restaurador vai depender, entre outros fatores, da quantidade de estrutura dental perdida, da oclusão, bem como das necessidades estéticas do paciente (RUSSO, 1997).

**figura 1-** Restauração defeituosa no elemento dental 36 (perda de adaptação marginal e contorno língual).

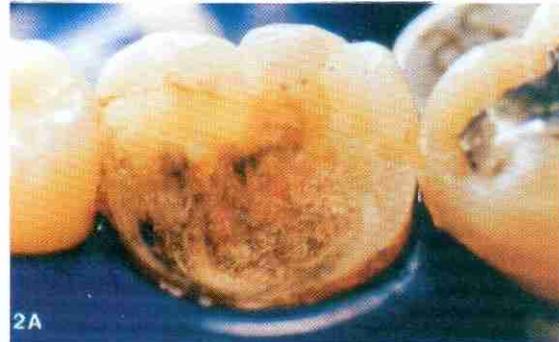
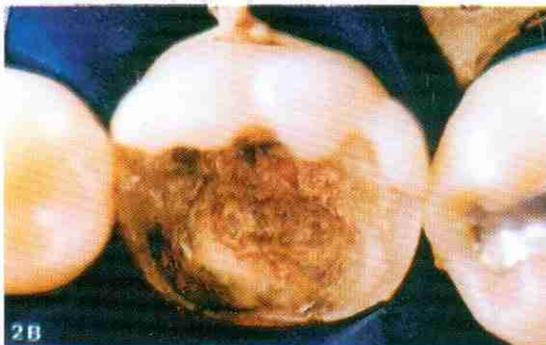
A nossa opção como material restaurador, devido as suas propriedades mecânicas, foi o amálgama de prata. Entretanto, frente a grande perda de tecido dentinário, ficando as cúspides vestibulares sem suporte dentinário, a colocação do amálgama sem a utilização de um material para reforço do remanescente dental não representa a opção mais adequada (figura 2-A e 2-B). Nessas condições, podemos realizar a redução das cúspides vestibulares, de tal forma que o remanescente den-

**figura 2-A e 2-B -** Após a remoção do material restaurador e do material de base, observa-se a grande perda de tecido dentinário na região das cúspides vestibulares, além da presença de dentina reparadora no assoalho da cavidade.

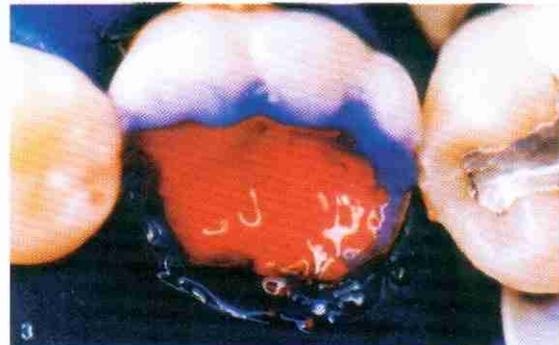
Em relação à proteção do complexo dentino-pulpar, embora frente a uma cavidade profunda, empregamos o condicionamento ácido do tecido dentinário com ácido fosfórico a 10% (Ultradent) por 15 segundos, simultaneamente ao condicionamento ácido do esmalte dental com ácido fosfórico a 35% (Ultradent) por 30 segundos, para posterior interpenetração e impregnação da dentina desmineralizada por um monômero resinoso, ou seja, proteção pela hibridização dentinária (figura 3) (NAKABAYASHI, 1982). Durante a reconstrução da dentina artificial empregamos a resina composta TPH (Dentsply), sendo possível a sua adesão aos tecidos dentais pela aplicação do sistema adesivo Scotch Bond Multi Uso (3M) (figura 4). Valendo lembrar que a colocação da resina composta foi realizada por incrementos e tomando o cuidado em direcionar o vetor de contração de polimerização da mesma.

**figura 3 -** Realização simultânea do condicionamento ácido do esmalte (ácido fosfórico a 35%) e dentina (ácido fosfórico a 10%).

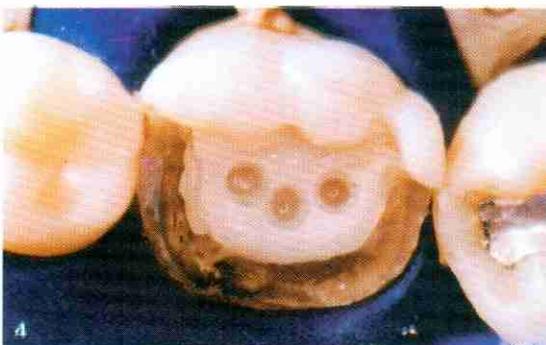
Como meio auxiliar para a retenção do material restaurador na cavidade, confeccionamos, na resina composta inserida no preparo cavitário como base para a restauração, orifícios de aproximadamente 2 milímetros de profundidade com a broca número 330, em alta rotação. Em seguida, foi realizado um chanfro no cavo superficial de cada orifício com uma broca esférica com diâmetro maior que o diâmetro dos orifícios, com o propósito de aumentar a resistência dos "amalgapins" (pinos de amálgama) (figura 4).

**figura 4 -** Confeção da dentina artificial sob as cúspides e como base à restauração, onde foi realizado os orifícios como meio auxiliar para a retenção do amálgama.

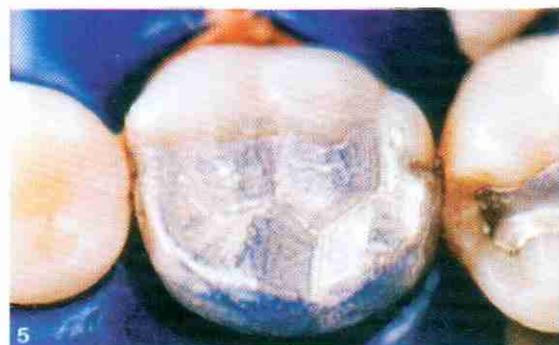
Uma vez preenchida toda a cavidade, realizou-se o brunimento pré-escultura, a escultura e o brunimento pós-escultura (figura 5). Sendo o polimento final realizado 7 dias após a confecção da

**figura 5 -** Amálgama condensado, esculpido e brunido.

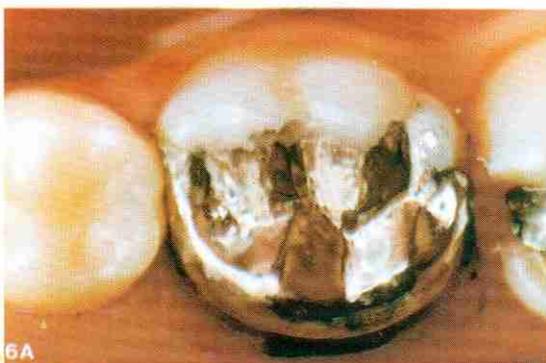
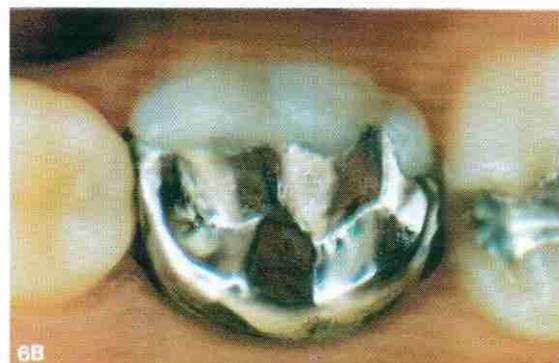
restauração (figura 6-A e 6-B).

**figura 6-A e 6-B -** Aspecto da restauração polida 7 dias após a confecção e controle de 1 ano.
